33. Bericht

2008

Baubericht 2008

Bericht über die Restaurierung des Gemäldes "Heiliger Vinzenz Ferrer" von Q. J. Cimbal (1722 – 1895)

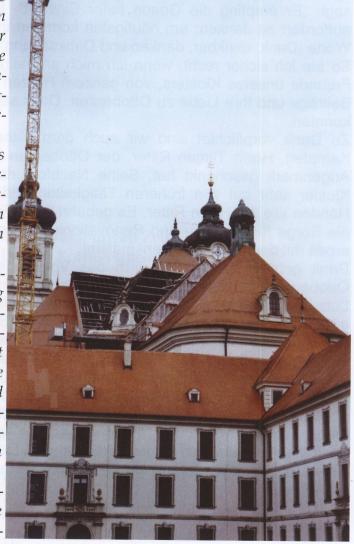
Die Fäulnisschäden unter der Blechhaube waren größer als zunächst erwartet. Das machte die Schadensbehebung an Spanten und Scha-

lung schwieriger und teurer als geplant. Da die Kupferbleche weitgehend intakt waren, konnten diese, nach Abnahme und Holzsanierung, weitgehend (außer den versprödeten Fälzen) wieder verwendet werden: Löcher (von Einschüssen?) und Risse wurden mit niedrig fließendem Speziallot ausgebessert. Während dieser Arbeiten hielt die Ottobeurer Feuerwehr dankenswerterweise die Brandwache.

Beim Christusmonogramm der Vierung und den Kreuzen über den Seitenschiffen mussten die Tragkonstruktion erneuert und die Oberflächen neu vergoldet werden. Auch die Dachrinnen und die Kehl- und Gratbleche wurden aus starkem Kupferblech (0,8 mm) erneuert. Besondere Aufmerksamkeit wurde auf die Dachdeckung verwendet: Komplette Neueindeckung mit Biberschwanz-Doppeldeckung und Herstellung einer einheitlichen Rundung über den Querschiffen.

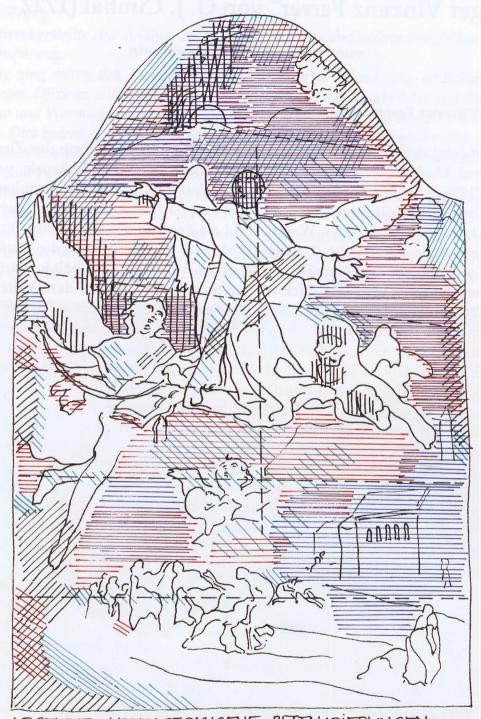
EGENDE YORANGEGANGENE RESTAURIERUNGEN:

= VERPUTZUNGEN FALTEN

= STARK STÖRENDE FIRNISRESTE, VERBRÄUNT // GROBKÖRNIGE KITTUNGEN UND LIBERMALUNGEN

KITTUNGEN MIT ÜBERMALUNGEN

MUNKELROTE KITTUNGEN MIT ÜBERMALUNG

MERMALUNGEN (GLATT) OHNE KITTUNG

| RUNZELBILDUNG (VERMUTLICH KEIN RESTAURIERUNGS-

zeitlich einzureihen ist sehr kompliziert und würde an dieser Stelle den Rahmen zu weit spannen. Die beigefügte Schadenskartierung mag ein wenig einen Eindruck über das Ausmaß der Überarbeitungen im Gesamten geben.

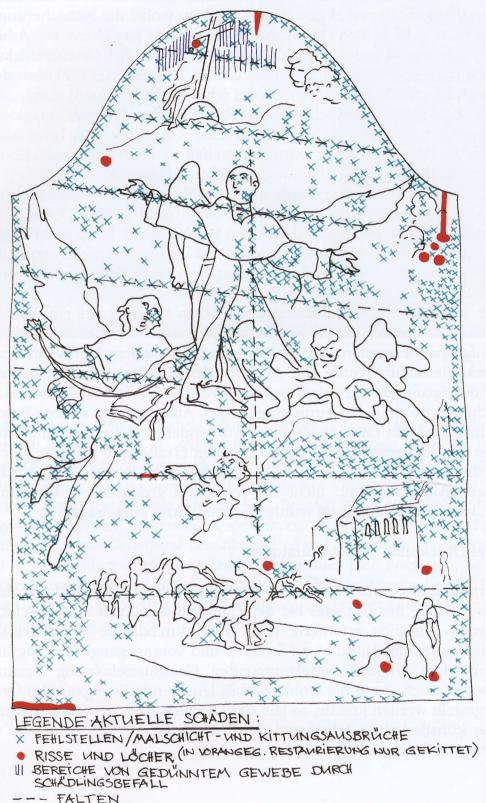
--- FALTEN

Eine erste Restaurierung erfolgte vermutlich nach einer längeren unsachgemäßen Lagerung des abgespannten Gemäldes in mehr oder weniger gefaltetem Zustand. Grund für diese Art der Lagerung mag ein bereits schadhafter Zustand der Malschicht oder ein Wandel in Zeitgeschmack oder Zeitgeschichte gewesen sein, welcher das Gemälde zu diesem Schicksal verdammte. Schäden aus dieser Aufbewahrungsart sind u.a. sieben horizontale Falten und eine vertikale Falte in der Bildmitte, welche sich durch Malschichtausbrüche auf der Bildvorderseite und geknickten oder gebrochenen Fasern in der Leinwand deutlich erkennbar machen.
