Neuer Glanz für den Ottobeurer Kaisersaal

Der prächtige Raum in der barocken Klosteranlage erhält eine umfassende Sanierung. Weshalb die Baustelle Spannendes offenbart.

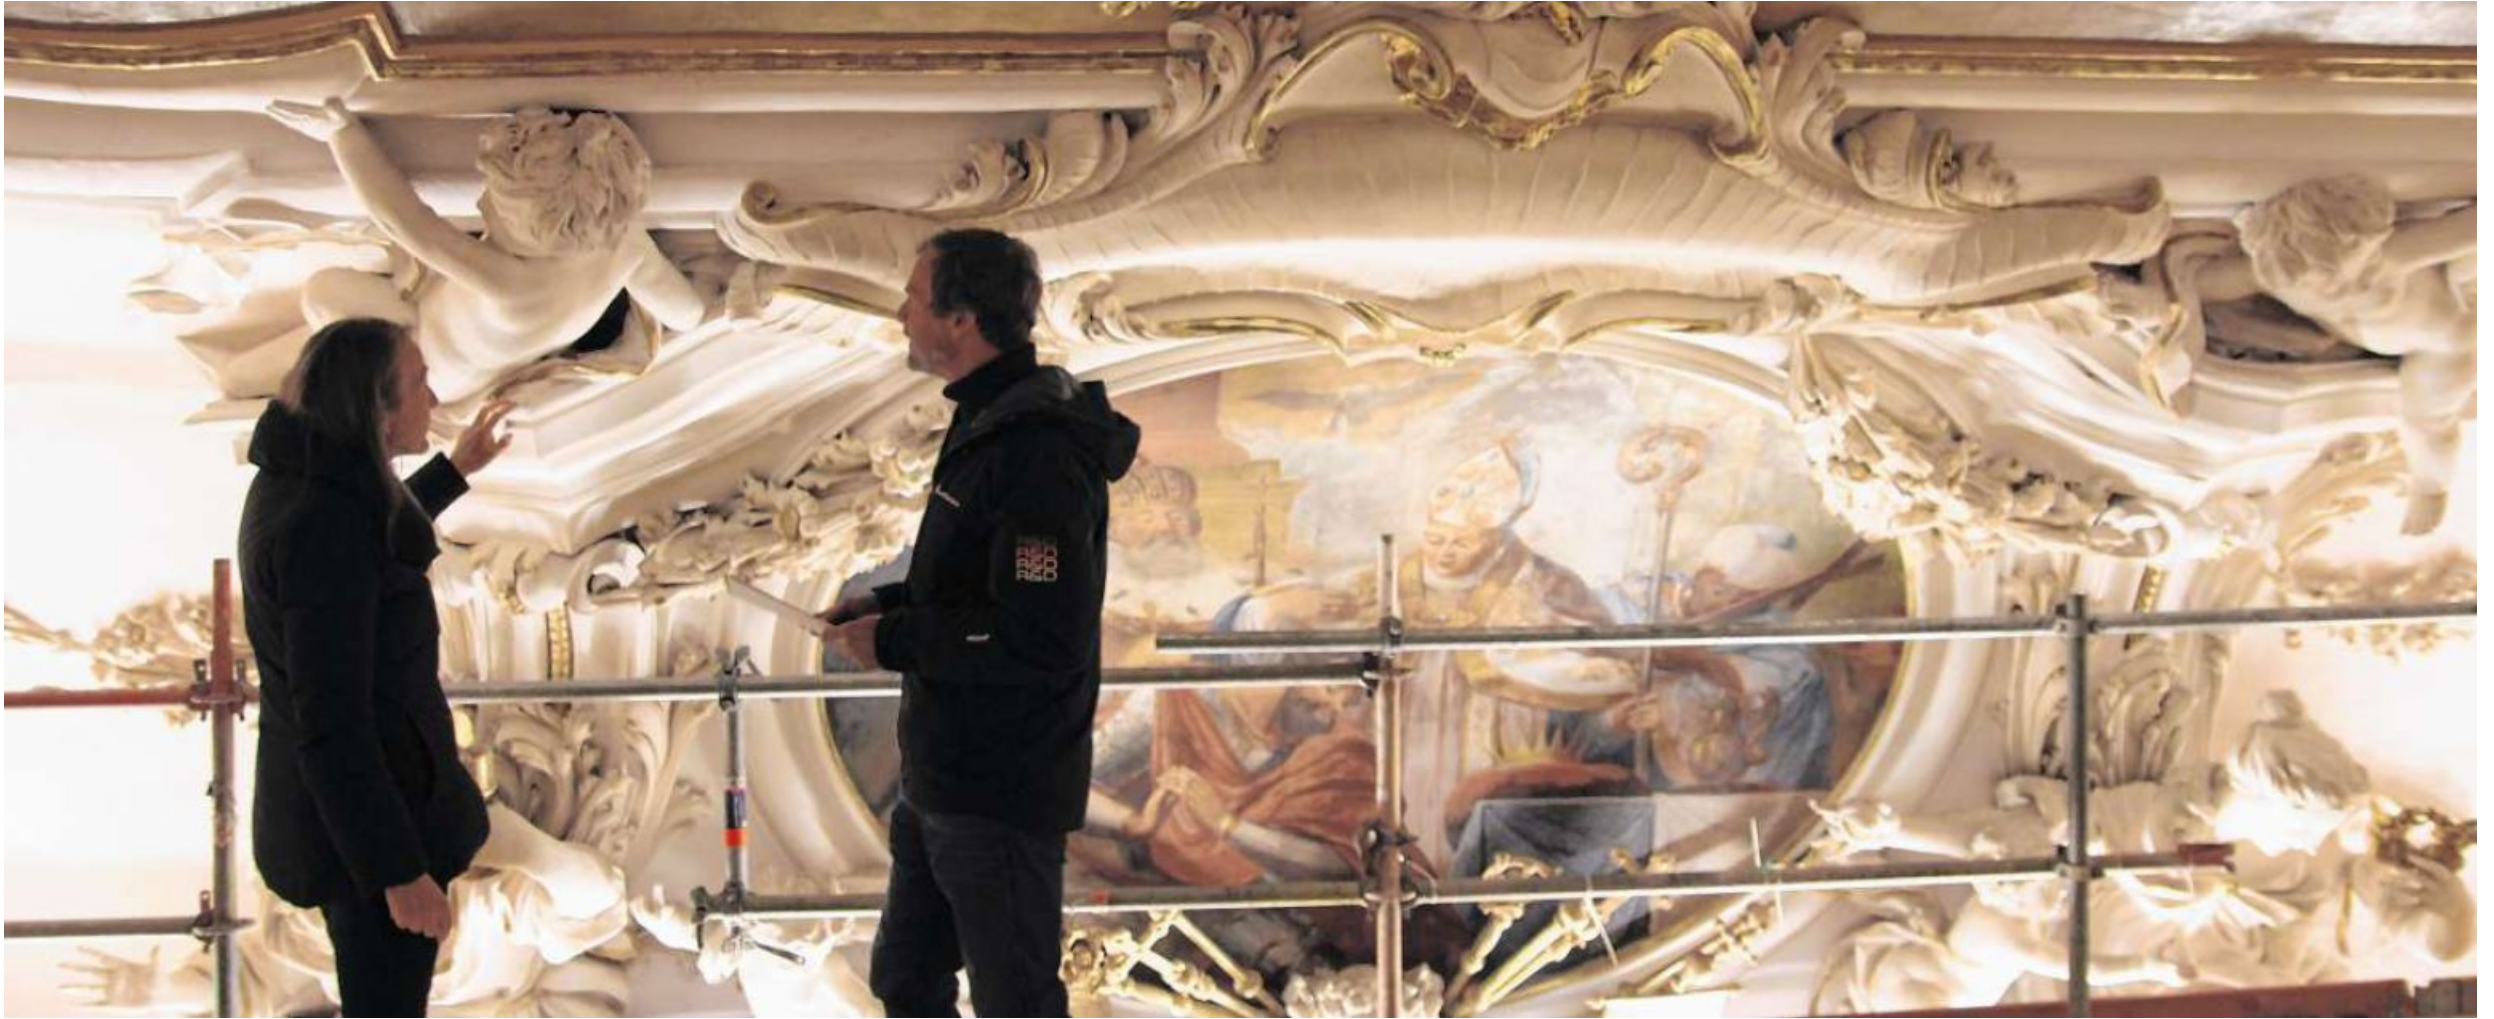
Die Leiterin des Staatlichen Bauamts Kempten, Cornelia Bodenstab, und Mitarbeiter Ralf Gehrke begutachten ganz oben auf dem Baugerüst die Schäden an den Kunstwerken der Kaisersaaldecke. Fotos: Brigitte Hefele-Beitlich (4), Markus Raffler

Gut zu sehen ist von dort oben durch freigelegte Bodenöffnungen die Kuppel, die den Kaisersaal überspannt. Ein Stockwerk darunter ermöglichen die Arbeiten sogar den Detailblick auf etwas, was sonst in lichter Höhe weit weggerückt bleibt: Man kann über ein Baugerüst auf eine dafür eingezogene Zwischendecke bis unter den Barockhimmel steigen und die prachtvollen Fresken, Putten und Figuren ganz nah betrachten. Da sieht man dann, dass eine Restaurierung nicht zu früh kommt – Gold ist abgeblättert, Farben sind verblasst, Putz hat sich gelöst.

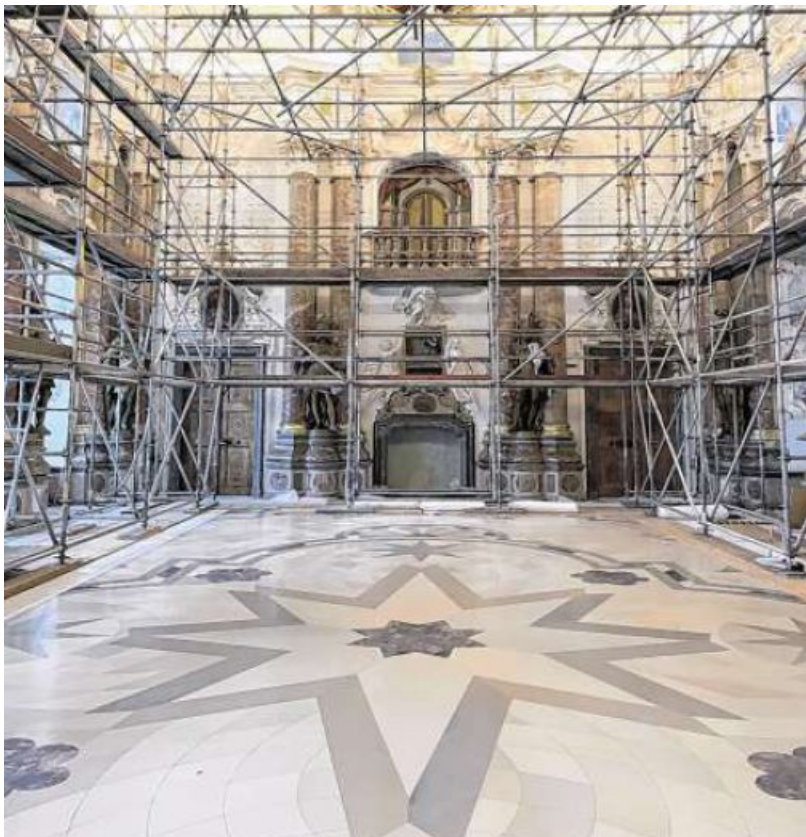
Das Gerüst im berühmten Ottobeurer Kaisersaal wird noch ein paar Jahre stehen bleiben. Der opulente Saal wurde einst als Repräsentationsraum erbaut.

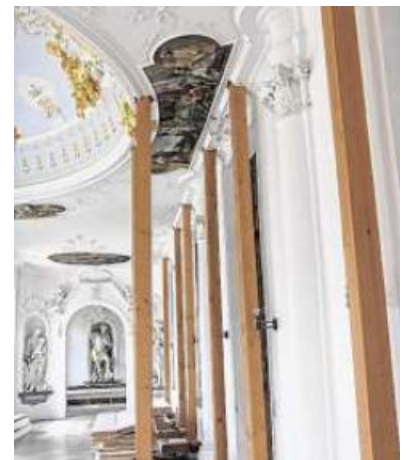
Die Vestibüldecke vor dem Kaisersaal hat sich um 13 Zentimeter gesenkt.

Im Treppenhaus zum Vestibül des Kaisersaals, das vorübergehend mit hölzernen Stützpfählern

notgesichert wird, fällt auf, dass die goldenen Engel in einer seltsamen Farbe schillern. „Das war eine Fehlinterpretation, sie sind bei einer früheren Konservierung zu kupferfarben geraten“, erklärt Cornelia Bodenstab, Chefin des Staatlichen Bauamts Kempten, über deren Schreibtisch alles geht, was mit Arbeiten im Ottobeurer Kloster zu tun hat. Diesmal wird die richtige Legierung zum Einsatz kommen.

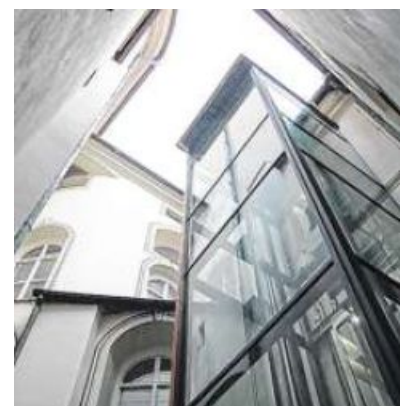
In einem Innenhof wurde ein gläserner Aufzug eingebaut.

Parallel zu solchen Arbeiten wird in der gesamten Abtei eine Brandmeldeanlage eingebaut, und es werden Flucht- und Rettungswege neu konzipiert. Während sich das noch über die gesamte Bauzeit hinziehen wird, sind zwei weitere Maßnahmen nahezu abgeschlossen: Besucher werden das Kloster künftig durch eine größere, hellere und modern ausgestattete Pforte betreten. Dafür wurde eine Wand herausgenommen. Nur wenige Schritte weiter sorgt ein neuer, gläserner Außenaufzug für Barrierefreiheit. Dieser bietet zudem ein besonderes Fahrerlebnis im schmalen Hinterhof, in den er sich architektonisch bestens einfügt.

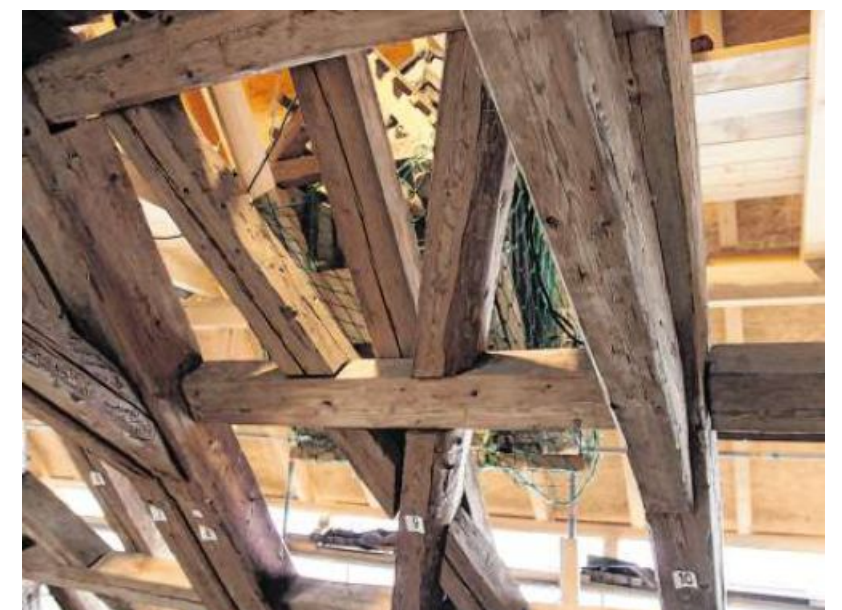
Im Dachstuhl des Kaisersaalbaus werden gerade morsche Balkenteile ausgetauscht. Eine Gaube wurde derweil in einem Netz nach oben gezogen (hinten).

Restauriert wird der Kaisersaalbau von oben nach unten. Deshalb sind gerade vor allem die Zimmerer gefragt, die den mächtigen, abgedeckten Dachstuhl genau unter die Lupe nehmen und schadhafte Holzteile austauschen. Dank eines eigens dafür aufgesetzten Witterschutzdaches müssen die Arbeiten im Winter nicht unterbrochen werden. Vor allem die vielen Win-

ter, die das Klostergebäude im Laufe der Jahrhunderte gesehen hat, sind für die Schäden am Dachstuhl verantwortlich: Ihm hat der Flugschnee zugesetzt, der durch Ritzen ins Gebäude eindringen konnte. Weil nur zwei schmale Stiegen in den riesigen Dachboden hinaufführen, die selten jemand genutzt hat, konnte sich die Feuchtigkeit nach der Schmelze unmerklich ausbreiten. Nicht nur hohe Handwerkskunst, auch Kreativität ist nun bei den Zimmerern gefragt: Zwei Gauben, die „im Weg waren“, haben sie beispielsweise als Einheit versteift und in einem Netz so weit hochgehängt, dass sie die Sanierung nicht mehr stören.
